Aus der Praxis für die Praxis

Erfahrung schlägt Norm

Am neuen Standort der Helaba im Offenbacher Main Park empfängt eine repräsentative Eingangshalle Mitarbeiter und Besucher. Die Umsetzung der fugenlosen Fußbodenkonstruktion entspricht formal nicht der DIN 18560, Teil 2. Der hohen Qualität der Leistungsumsetzung tut dies jedoch keinen Abbruch.

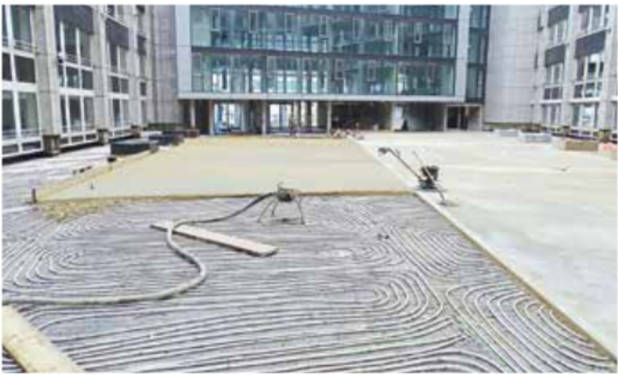
Innenfläche der Eingangshalle: Flächengröße ca. 1.400 m², Fußbodenheizung. Bewegungsfugen in der Fläche werden nicht benötigt und wurden auch nicht ausgebildet. Die täglich entstandenen Arbeitsfugen sind zunächst als Pressfugen ausgebildet worden.

Gemäß den Festlegungen sind keine Dehn-/Bewegungsfugen beim Heizestrich hergestellt worden. Die Estrichkolonnen haben die Arbeitsflächen (Feierabendfugen) als Pressfugen hergestellt.

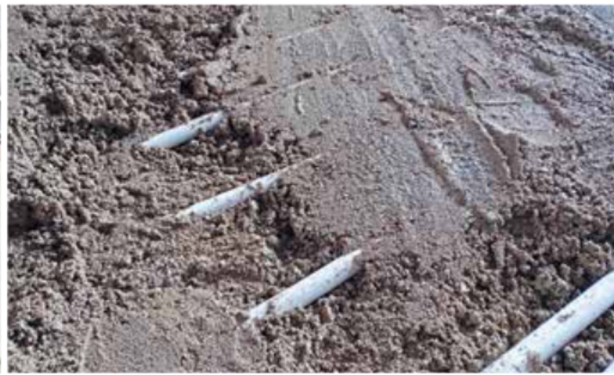
Der Estrichmörtel, hergestellt mit dem Bindemittel A58 der Ardex GmbH, ist in einer plastischen Konsistenz verarbeitet worden. In das Tragverhalten der Estrichlastverteilschicht wurden auch die Estrichbereiche zwischen den Heizrohren mit einbezogen.

deckschicht wurden Baustahlgitter ausgelegt, an denen die Kunststoffrohrleitungen der Fußbodenheizung fixiert wurden. Als Bindemittel für die Herstellung des Estrichmörtels wurde

ein schwundarmer Schnellzement vom Typ A58 der Firma Ardex GmbH verwendet.

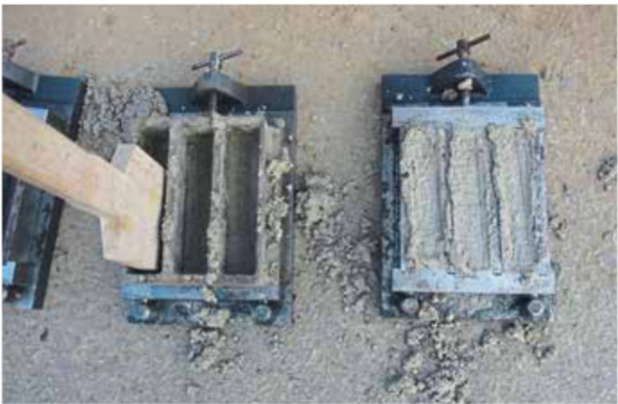
Die Biegezugfestigkeit des verwendeten Estrichmörtels wurde an den Mörtelprismen nach DIN EN 13892-2 mit 7 N/mm² erreicht.

Die Planungsvorgaben sind von allen Fachfirmen eingehalten worden. Im Zuge der hergestellten Prismensätze wurde nach DIN EN 13892-2 die Biegezugfestigkeitsklasse F7 N/mm² erreicht. Dass die gestellten hohen Vorgaben für den eingebauten Estrich erreicht werden konnten, ist insbesondere

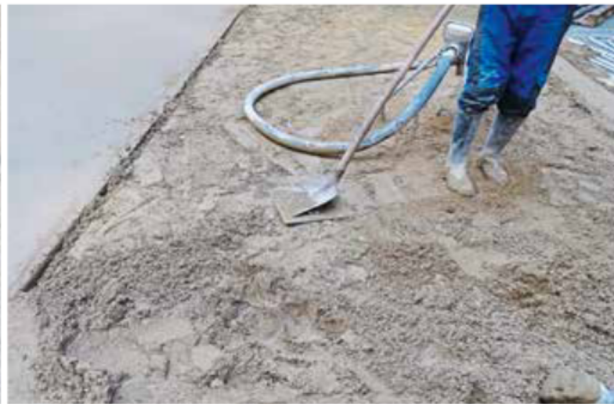
Der Estrichmörtel ist von beiden eingesetzten Estrichkolonnen zwischenverdichtet worden. Es kam entscheidend auf die hohe Qualität der Estrichverteilschicht an.

Als weitere Vorgabe war festgelegt worden, dass der Estrichmörtel in einer plastischen Konsistenz, mindestens der Biegezugfestigkeitsklasse F6, eingebaut werden musste. Um die Biegezugfestigkeitsklasse F6 zu erreichen, mussten beide Estrichkolonnen den jeweils vorgezogenen Estrichmörtel zwischenverdichten.

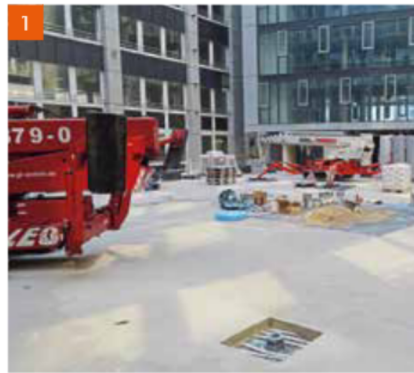
1 Damit die Fassadenflächen im inneren Bereich ausgeführt werden konnten, waren zeitweise drei Arbeitsbühnen im Einsatz. Aussparungsbereiche wurden nachträglich mit einem hochwertigen Epoxidharzestrichmörtel verfüllt.

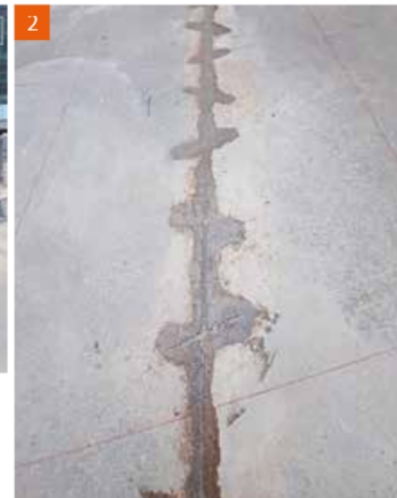
2 Die Arbeitsfugen wurden der Länge nach ca. 35 mm tief aufgeschnitten. Alle Fugen sind mit einem 2K-Epoxidharz kraftschlüssig beseitigt worden.

Im Zuge der Estrichverlegearbeiten war die Fußbodenheizung mit einer Vorlauftemperatur von ~ 25°C in Betrieb. Als die Belegereife beim Heizestrich vorlag, sind die Arbeitsfugen der Länge nach 35 mm tief aufgeschnitten worden. Zum Verfüllen der hergestellten Fugen ist ein niedrigviskoses Reaktionsharz auf Epoxidharzbasis für die kraftschlüssige Beseitigung der Arbeitsfugen verwendet worden. Auf dem Heizestrich wurde im Anschluss eine Imprägniergrundierung auf Epoxidharzbasis appliziert, die im Überschuss abgesandet wurde. Danach erfolgte auf der gesamten Fläche der Einbau eines epoxidharzgebundenen Terrazzobodens in einer Dicke von ~ 12 mm.
